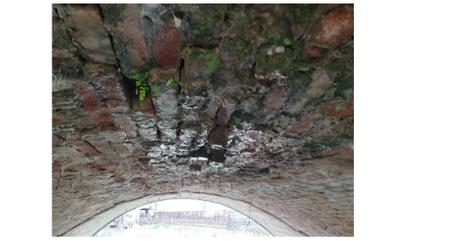
STATO DI FATTO - INTRADOSO DELLA VOLTA IN MATTONI: immagine della parte intradosso del ponte con primo piano sui fenomeni di ammaloramento della volta in mattoni pieni visibili nel locale cedimento in corrispondenza della chiave dell'arco con presenza di elementi smossi/assurati e nelle evidenti infiltrazioni di acque meteoriche entro la struttura in laterizio provenienti dalla pavimentazione stradale sovrastante lesionata.

INTERVENTI DI RINFORZO PREVISTI SULL'INTRADOSO DELL'ARCO IN MATTONI IN CORRESPONDENZA DEL CEDIMENTO LOCALE DELLA VOLTA IN CHIAVE
 D.01 - Riparazione/ricostruzione di parti di paramenti murari ortocentramenti e volte, lesionati con la tecnica dei scuci-out mediante generale spazzatura e traspiranti a base di calce stralata naturale e gergolite minerale, inerti di sabbia silicea e calcare, con caratteristiche tecniche certificate, provvista di marocatura CE e conforme ai requisiti della norma EN 9902 - GM15, reazione al fuoco classe A1, resistenza a compressione a 28 gg. > 17 N/mm², coefficiente di resistenza al vapore acqueo > 16, modulo elastico statico 9 GPa, assorbire al supporto a 28 gg. > 1 N/mm². L'intervento si svolge nelle seguenti fasi:

a) rimozione delle vecchie malte ammalorate di affaltamento;
 b) spazzatura e lavaggio delle superfici;
 c) ricostruzione della muratura/struttura mediante sostituzione parziale del laterizio con metodo scuci-out.

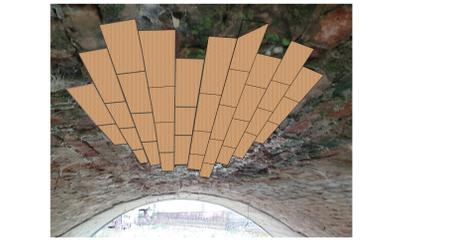
PROGETTO - INTRADOSO DELLA VOLTA IN MATTONI: immagine della parte intradosso della volta a seguito dell'intervento di ricomposizione/riparazione della superficie ammalorata attraverso risarcimento dei vuoti e delle lesioni con la tecnica dei cucci - scuci (FOTOMONTAGGIO DELL'INTERVENTO)

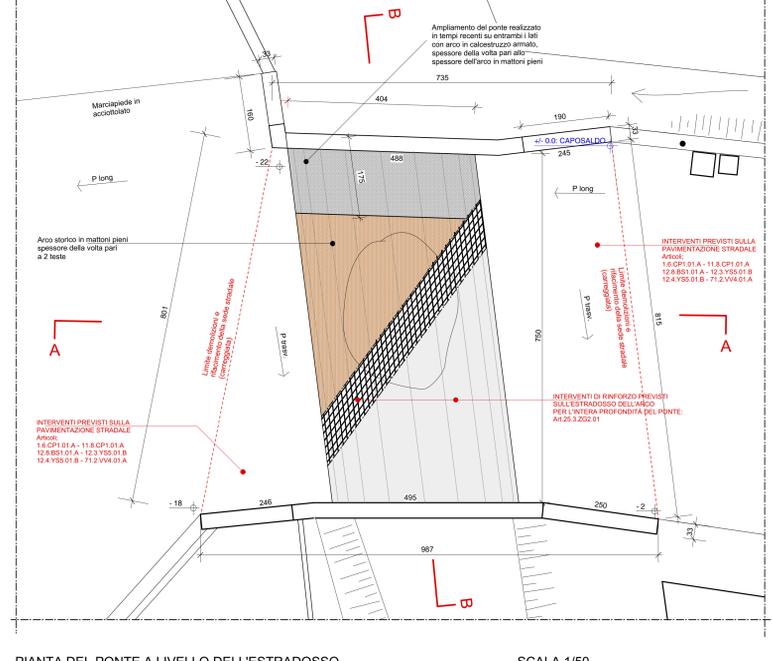
STATO DI FATTO: vista della sede stradale ammalorata

SU TUTTO IL PONTE: RIFACIMENTO PAVIMENTAZIONE STRADALE MEDIANTE
 12.8.B51.01.A - Esecuzione di demolizione di manto stradale in conglomerato bituminoso costituito dallo strato di base, binder e in quello di usura
 12.3.V55.01.B - Esecuzione di pavimentazione in conglomerato bituminoso di tipo semirigido per strato di base. Spessore finito completato cm 8
 12.4.V55.01.B - Esecuzione di pavimentazione in conglomerato bituminoso di tipo chiuso (manto di usura) costituito da graniglia e petroli. Spessore finito completato cm 3
 71.2.V44.01.A - Esecuzione di strisce longitudinali sfreganti larghezza cm 12
 Ripristino segnaletica stradale orizzontale

SU TUTTO IL PONTE: RIFACIMENTO FONDAZIONE STRADALE MEDIANTE
 11.6.CP1.01.A - Esecuzione di scavo di sbancamento a sezione aperta
 11.8.CP1.13 - Trasporto e conferimento del materiale nerfo di risulta dal cantiere alla discarica autorizzata
