Comune di San Vito al Tagliamento

**INTERVENTO DI CONSOLIDAMENTO SOLAIO BIBLIOTECA
DI SAN VITO AL TAGLIAMENTO**

Progetto Esecutivo

R.05 - Relazione Tecnica - Illustrativa

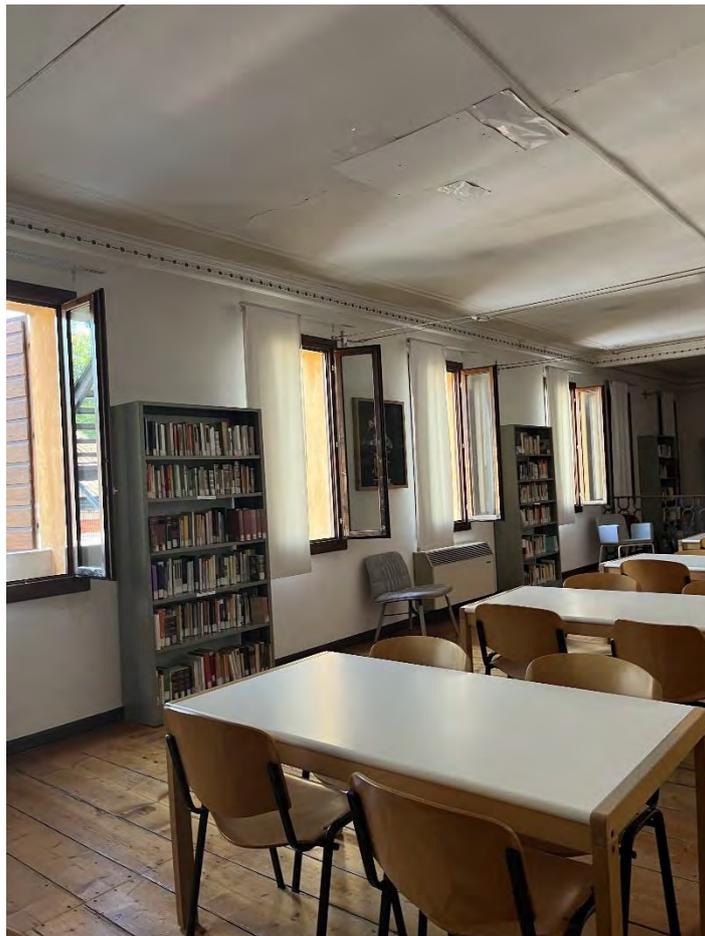
Lesioni nel controsoffitto e fori di ispezioni

Le lesioni riscontrabili sul controsoffitto sono dovute ad una freccia elastica eccessiva dovuto a carichi concentrati dei divisori superiori.

Ne consegue che le lesioni sono presenti soprattutto nelle zone con tale carico che si aggiunge ai carichi tipo biblioteca ordinari. Il resto dei soffitti, fuori da queste zone, denota una deformata assolutamente accettabile.

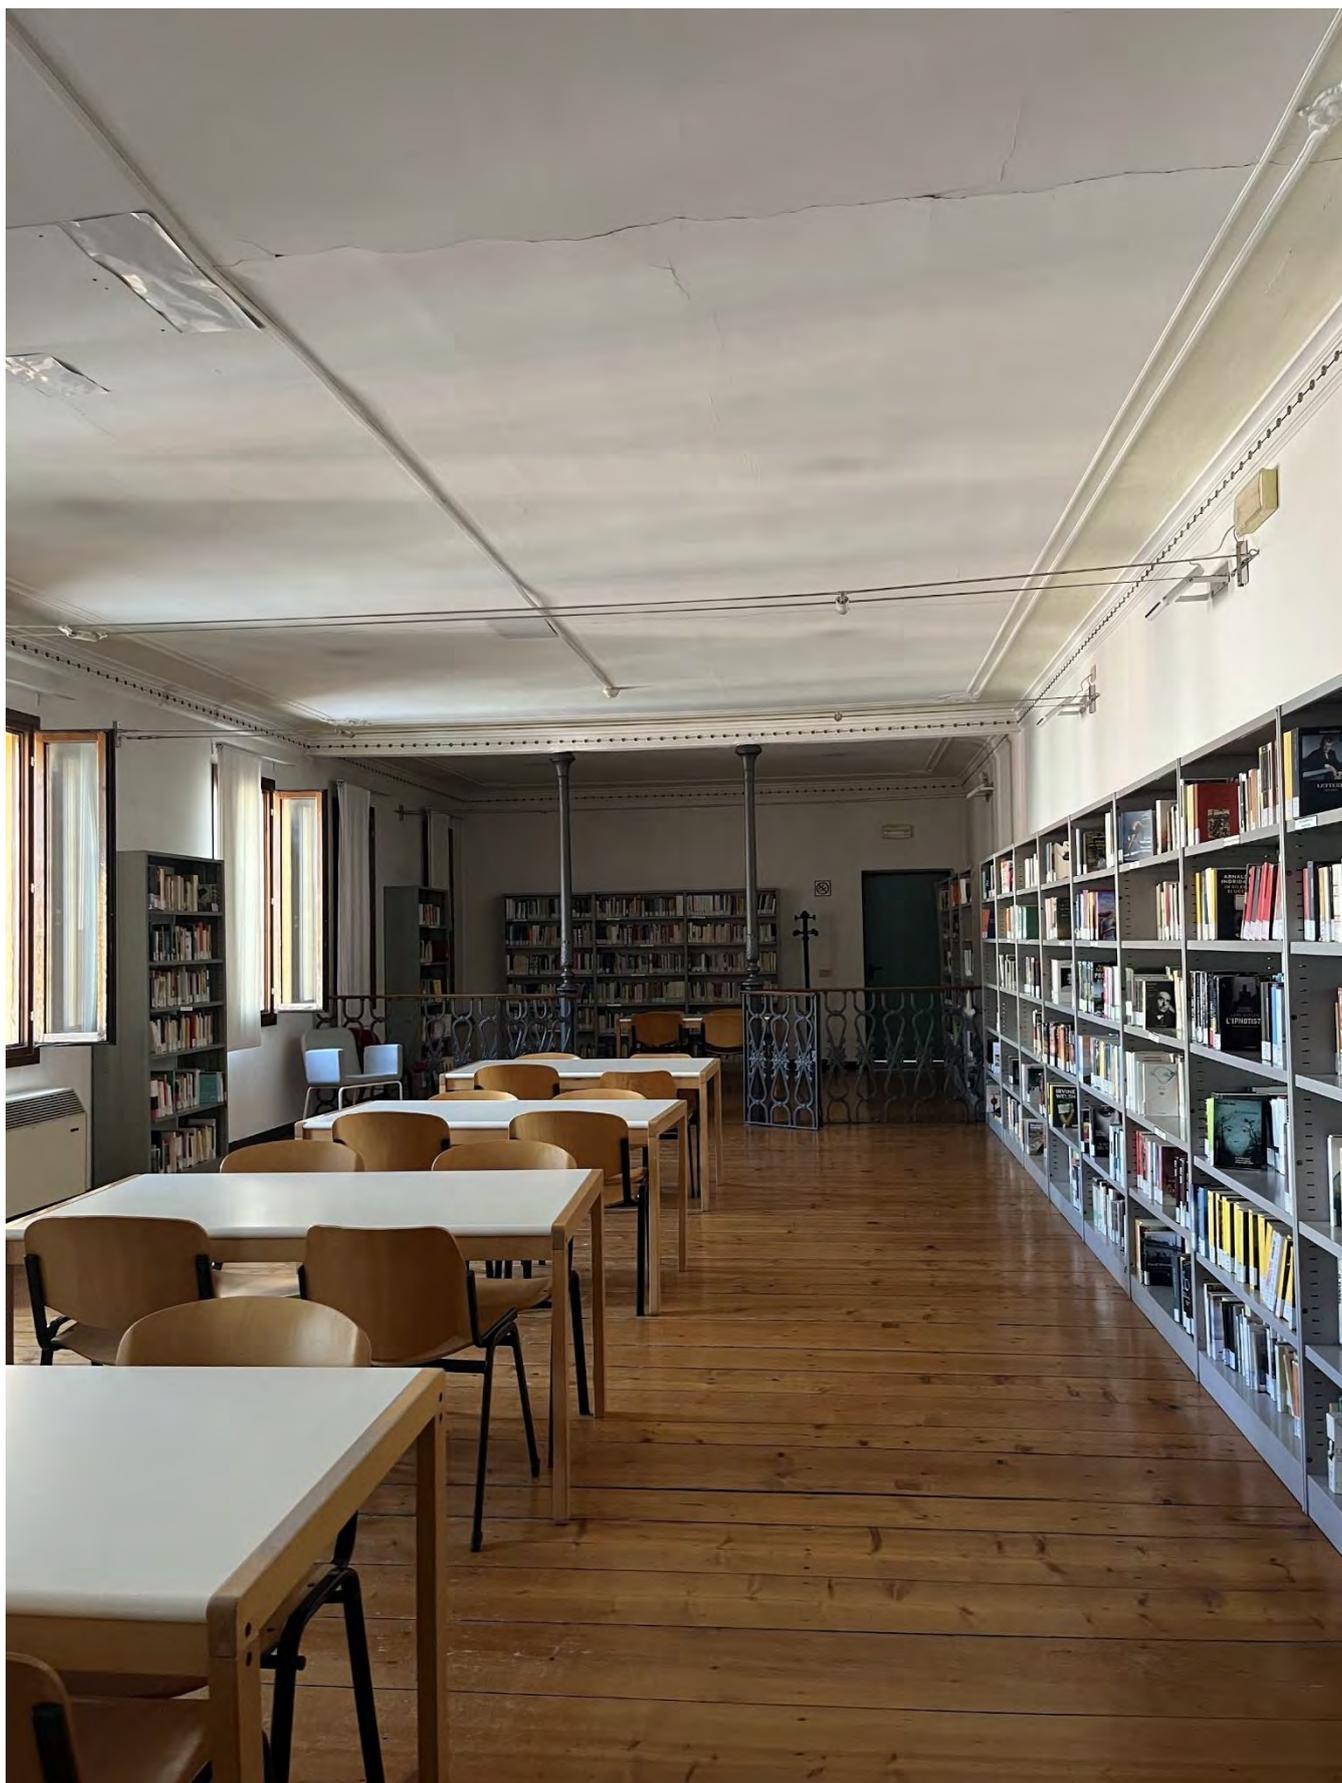
Lesioni nel controsoffitto e fori di ispezioni e pilastri sul solaio

Viene rinforzata anche una porzione del solaio inferiore, quello di appoggio del primo piano, nella zona che ha due pilastri in ghisa appoggiati al solaio stesso. Viene creata una trave di acciaio sotto il solaio stesso, incastrata nella muratura portante del piano terra, che limita la freccia in questa zona di solaio. L'intervento prevede un limitato intervento di raddrizzamento delle travi inflesse eccessivamente mediante puntoni d'arma regolabili che partono dal piano terra. Il calcolo della resistenza delle zone d'intervento viene svolto con carichi tipo biblioteca e in accordo alle vigenti normative, ovvero le NTC2018.

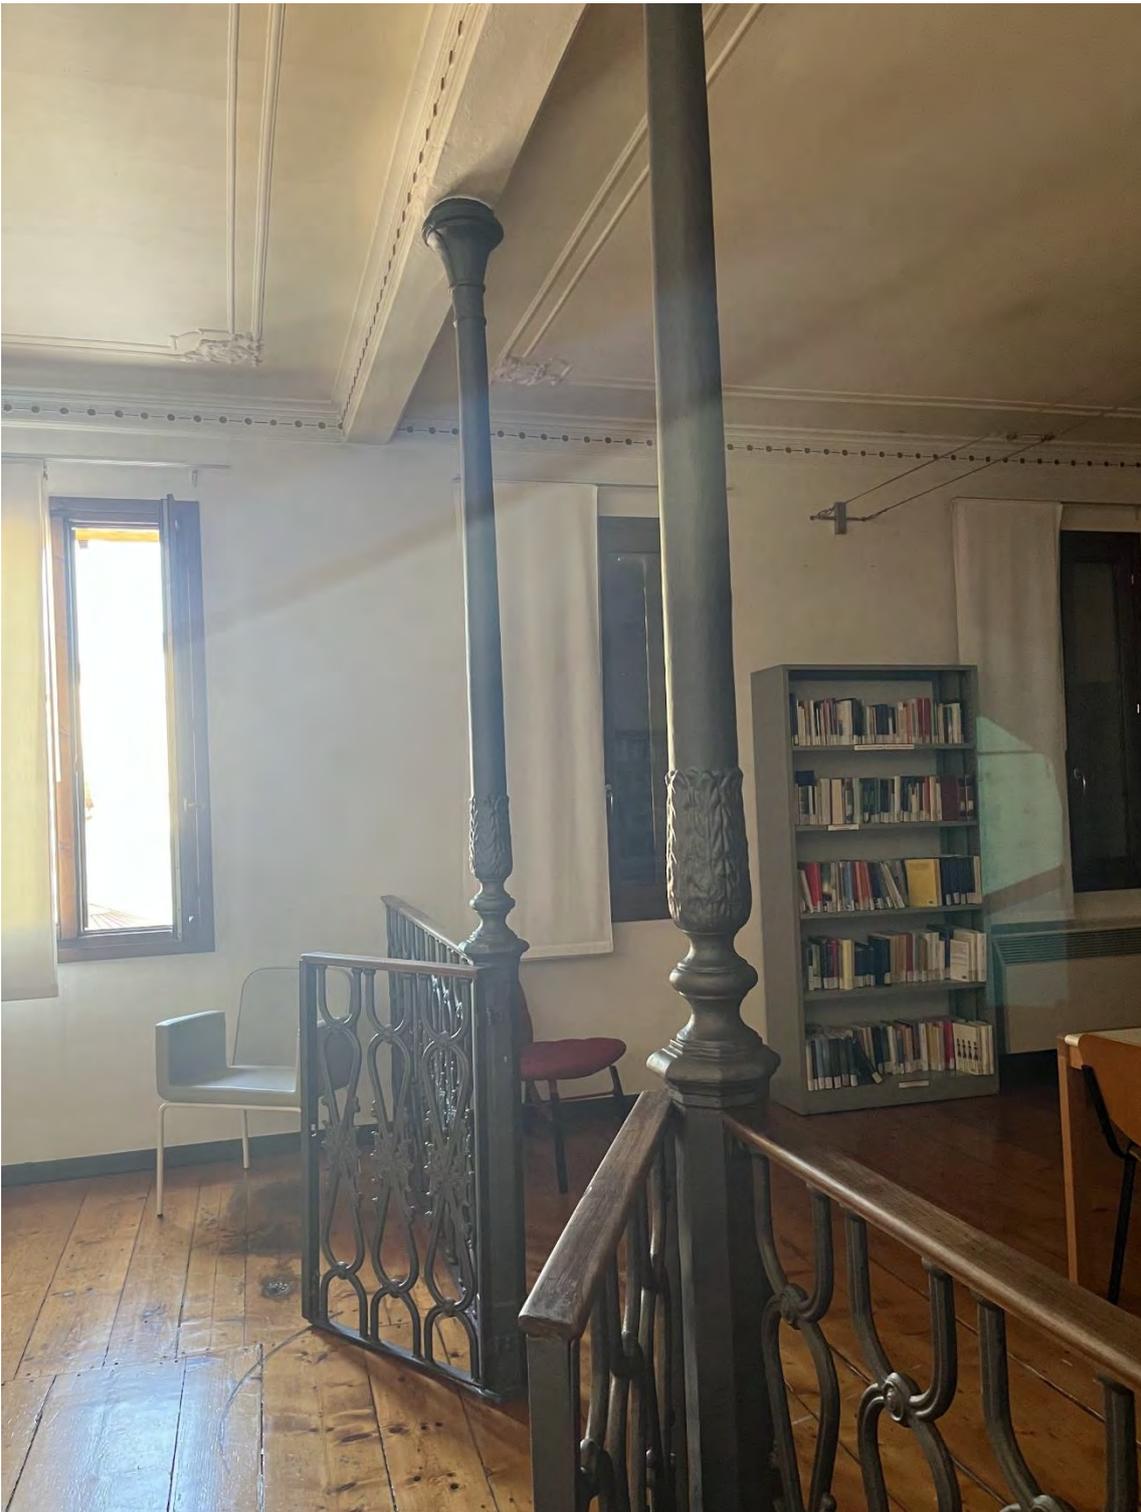
Pilastrini che poggiano sul solaio per sorreggere una trave del solaio superiore

L'installazione di una trave rompitratta in acciaio (v. tavole allegate) permetterà la diminuzione della freccia in mezzera per quanto concerne il solaio in legno da sostenere in corrispondenza dei pilastri in acciaio del piano superiore.

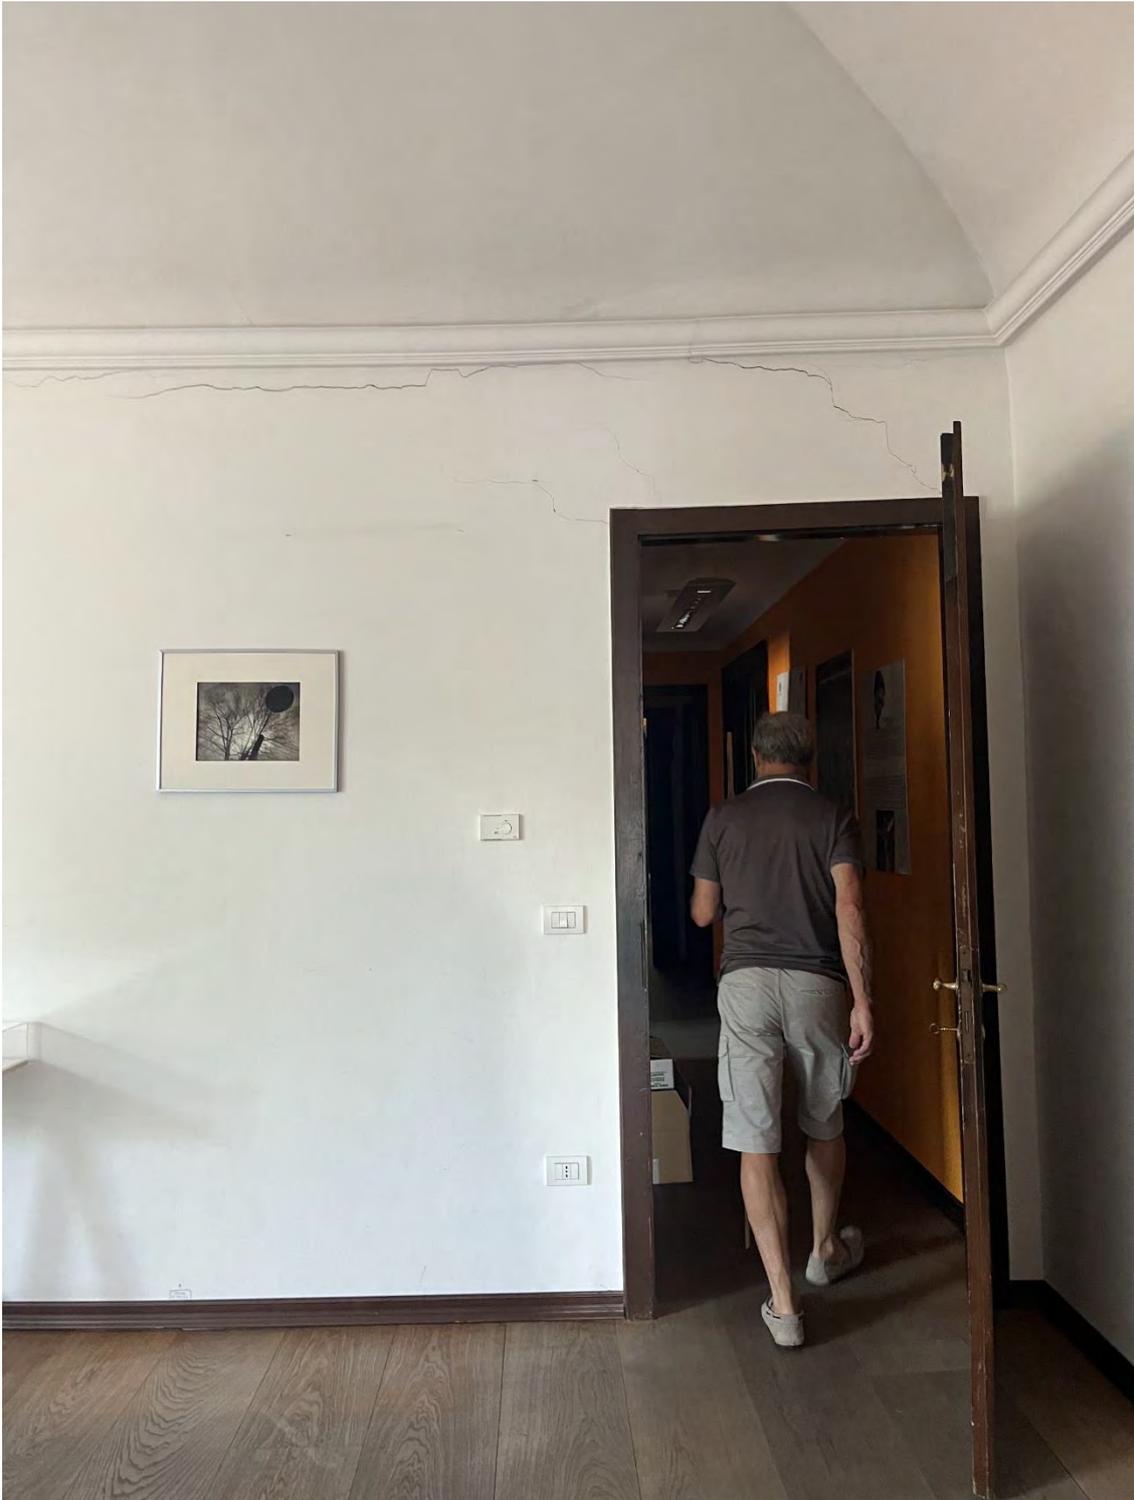
Lesioni in corrispondenza del divisorio al piano superiore a quella del solaio in consolidamento

Il progetto prevede il recupero della funzionalità statica di alcune porzioni del solaio in legno a soffitto del primo piano. Il carico accidentale, sommato a quello permanente dei divisori del piano superiore ha comportato delle frecce eccessive che hanno creato lesioni nel controsoffitto aderente alla struttura del solaio. L'abbassamento del divisorio portato ha comportato delle lesioni, meno gravi, nell'attacco tra la parte superiore dei divisori stessi e il soffitto del piano superiore.
