LOCALIZZAZIONE AMBITO D'INTERVENTO N.1: via Mulino, località Prodolone VISTA ZENITALE

DOCUMENTAZIONE FOTOGRAFICA: rilievo fotografico con indicazione e descrizione dei fenomeni di degrado

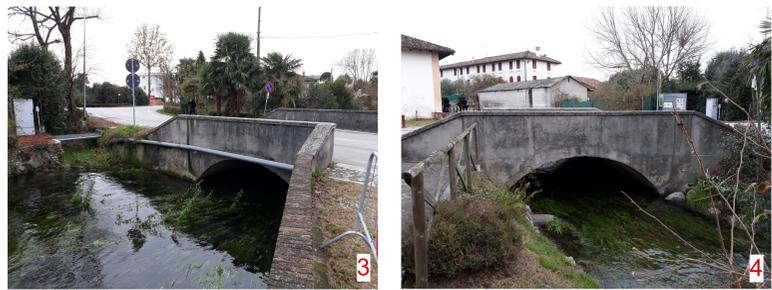
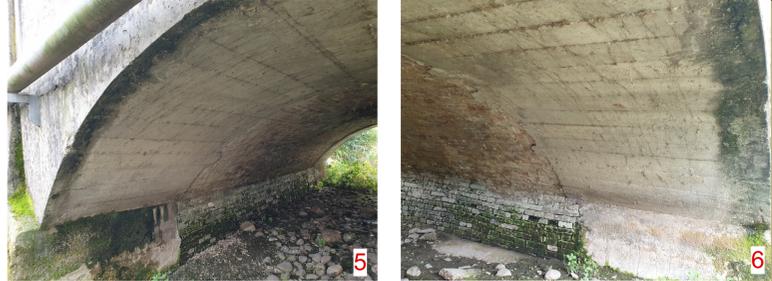
RIPRESA FOTOGRAFICHE N.5-6: immagini dell'arco alle imposte con primo piano sull'ampliamento della sede stradale realizzato su ambo i lati con struttura in calcestruzzo armato

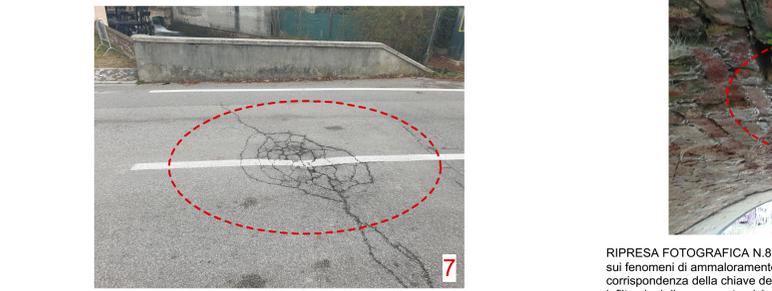
RIPRESA FOTOGRAFICA N.7: immagine della parte estradosale del ponte con primo piano sui fenomeni di ammoramento - degrado locale della carreggiata visibili nelle fessurazioni della pavimentazione stradale e nel cedimento in corrispondenza della chiave dell'arco

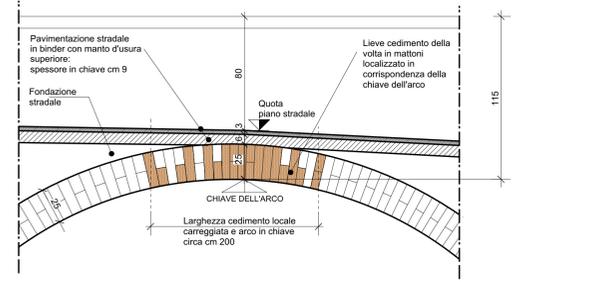
PARTICOLARE N.1: dettaglio del ponte in chiave con evidenza del cedimento locale SCALA 1/20
