LOCALIZZAZIONE AMBITO D'INTERVENTO N.3: via Cragnutto

DOCUMENTAZIONE FOTOGRAFICA: rilievo fotografico con indicazione e descrizione dei fenomeni di degrado

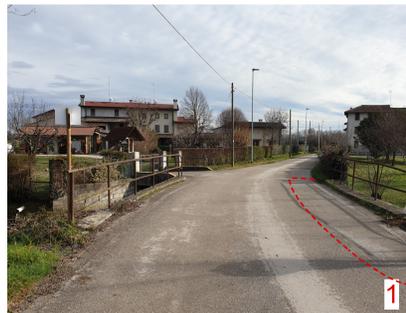
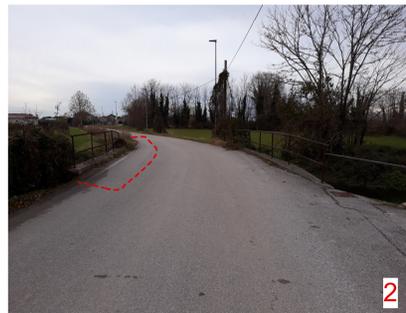
RIPRESE FOTOGRAFICHE N.1-2: immagine del ponte in arrivo dal centro abitato con indicazione della parte di carreggiata interessata da fenomeni di fessurazione del manto stradale e lieve cedimento della sottostante fondazione (cassonetto stradale)

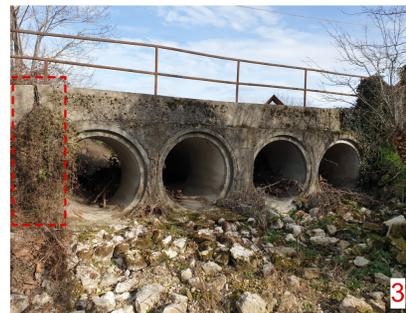
RIPRESA FOTOGRAFICA N.3: immagine del prospetto a valle del ponte con primo piano sulla fessurazione del paramento murario in calcestruzzo di sostegno del terrapieno stradale

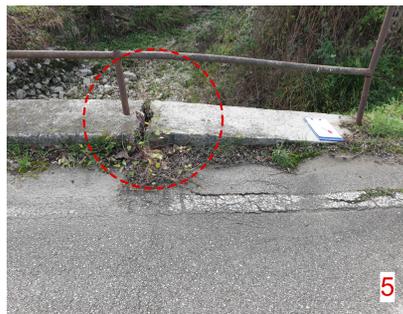
RIPRESE FOTOGRAFICHE N.4-5: primo piano sulla fessurazione del paramento murario in c.a. di sostegno del terrapieno stradale localizzata in corrispondenza della spalla di appoggio

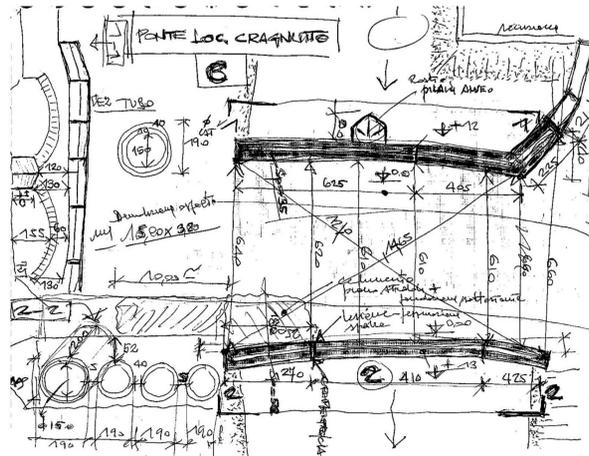
RILIEVO: schizzi ed appunti dal quaderno di campagna
