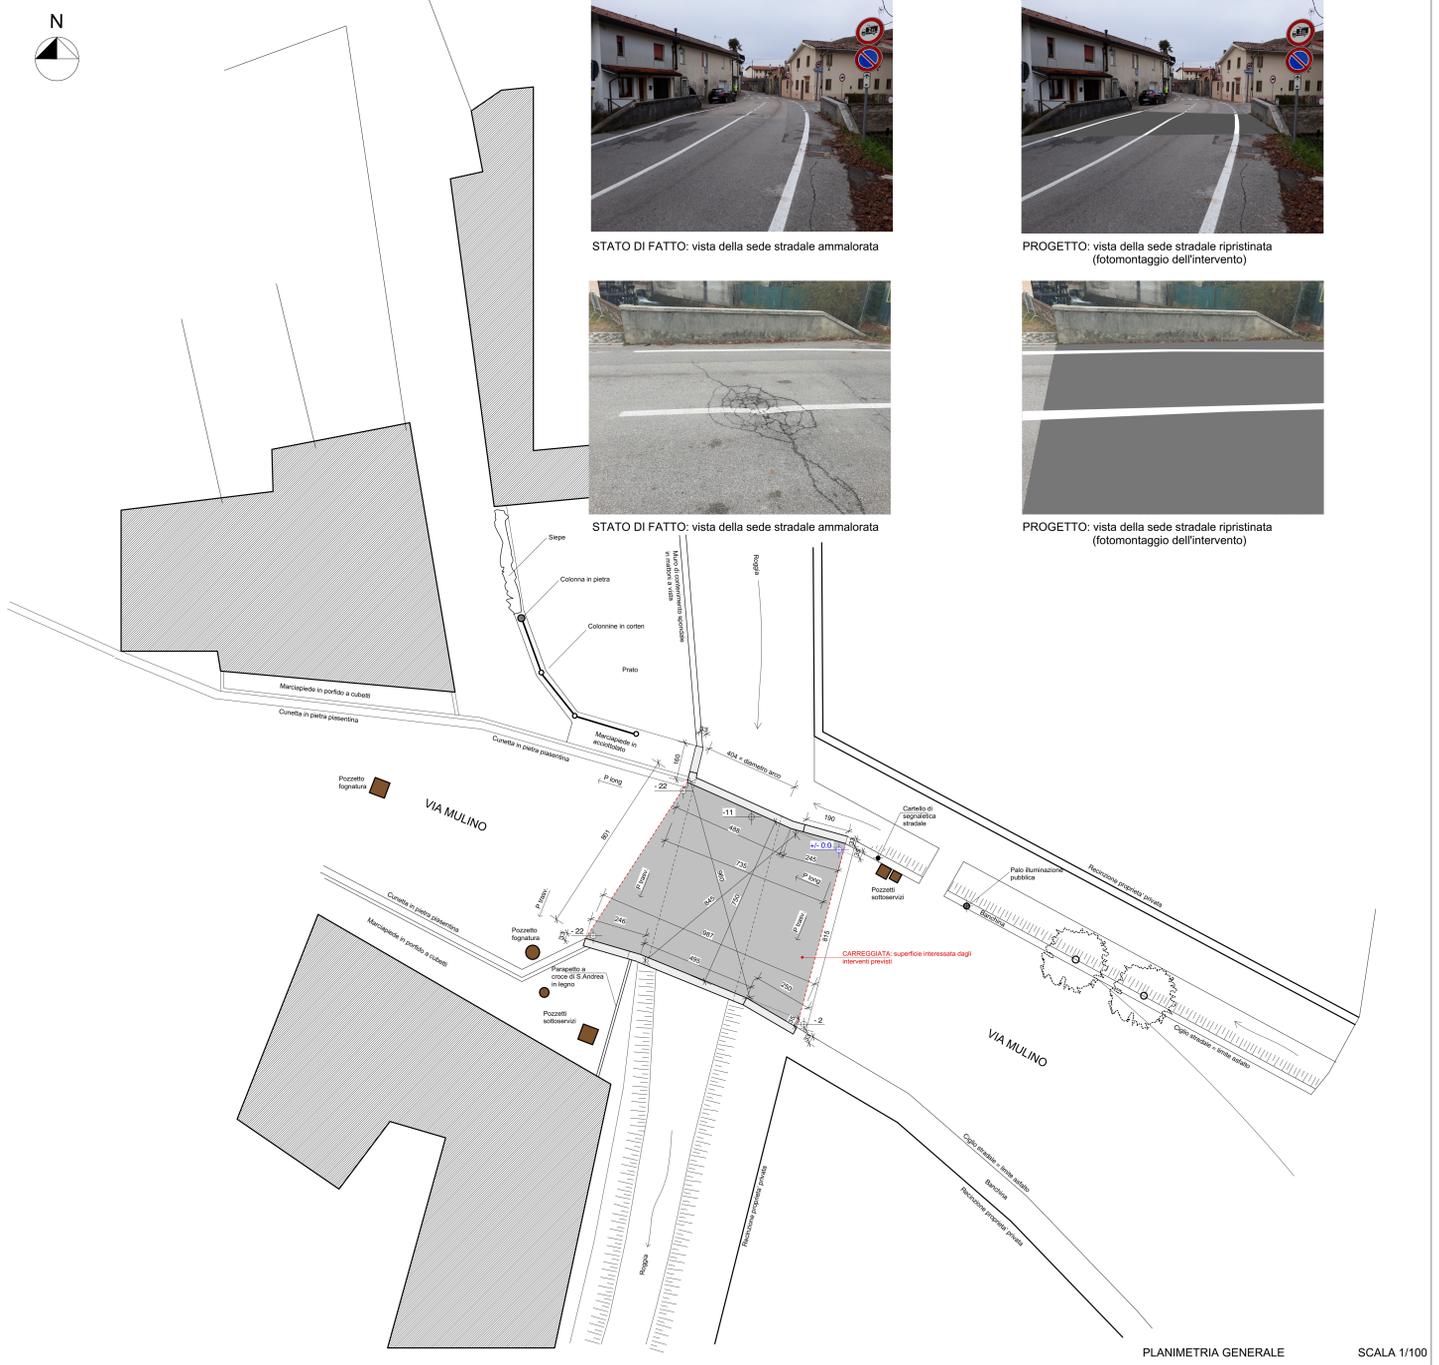
STATO DI FATTO: vista della sede stradale ammalorata

INTERVENTO DI RINFORZO PREVISTO SULL'INTERA SUPERFICIE DI ESTRADOSSO DELLA VOLTA IN MATTONI
 25.3.2022.01 - Consolidamento di volta in mattoni di laterizio, con opera in calcestruzzo armato, mediante pulizia della superficie di estradosso arco e messa a nudo degli elementi strutturali, sigillatura delle lesioni presenti sia nella parte estradosso sia intradosso, con idonea malta di calce stralata e calce, con caratteristiche tecniche certificate, provvista di marocatura CE e conforme ai requisiti della norma EN 9902 - GM15, reazione al fuoco classe A1, resistenza a compressione a 28 gg. > 17 N/mm², coefficiente di resistenza al vapore acqueo > 16, modulo elastico statico 9 GPa, assorbire al supporto a 28 gg. > 1 N/mm². L'intervento si svolge nelle seguenti fasi:
